Błażej Stanisławski

Budownictwo wczesnośredniowiecznego Wolina – próba reinterpretacji

Buildings of the early medieval Wolin – an attempt at reinterpretation

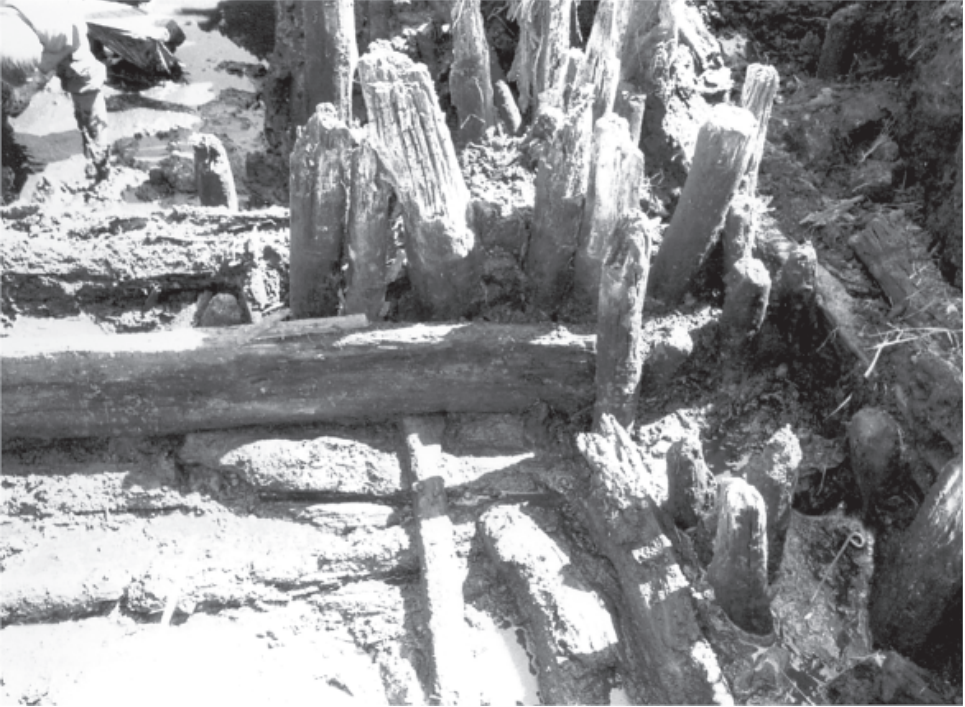
Ryc. 9. Wolin – dzielnica Ogrody, wykop nr 2, warstwa IV: narożnik południowo-zachodni budynku o konstrukcji międzysłupowej. Na zdjęciu widoczne są pozostałości pionowych słupów konstrukcji nośnej, pozioma deska ze ściany budynku, znajdujący się pod nią legar, na którym położono podłogę oraz pozioma deska podwalinowa, na której układano legary podłogi (fot. B. Stanisławski)

Fig. 9. Wolin – the Ogrody quarter, trench 2, layer V: south-western corner of a post-and-beam construction building. The photograph depicts remains of vertical load-bearing construction posts, a horizontal plank from the wall of the building, a floor joist below it and a horizontal sill-plate, on which the floor joists were laid (photo B. Stanisławski)

Jak dotąd nie odsłonięto w Wolinie ani jednego domu o konstrukcji międzysłupowej w całości. W związku z tym nie możemy oszacować całkowitych rozmiarów tych budynków. Istnieje jednak szereg przesłanek, które pozwalają sądzić, iż były to obiekty znacznych rozmiarów, o długości dochodzącej nawet do 15 m. Taka sytuacja miała miejsce w przypadku domu odkrytego na Rynku w Wolinie. W tym samym miejscu odkopano także ścianę szczytową innego obiektu, której szerokość wynosiła 650 cm. Dwie kolejne, najprawdopodobniej szczytowe ściany, odkryto na Starym Mieście (wykop nr 4). Ich szerokości wynosiły 580 i 500 cm. W kwestii konstrukcji dachu obiektów międzysłupowych E. Cnotliwy uważa, iż były one najprawdopodobniej dwuspadowe i oparte na słupach podtrzymujących ściany. Z konstrukcją dachu badacz ten wiąże również wzmocnione jarzmami słupy, odkryte na Starym Mieście (wykop nr 4) w domach nr 4 i 5/6 (Cnotliwy 1962, 52). Domy odkryte na Starym Mieście w wykopie nr 4 miały zarówno gliniane klepiska, jak i podłogi z dranic, które jednak nie dochodziły do samych ścian, lecz kończyły się w pewnej od nich odległości. Występowały również obiekty pozbawione podłóg (Cnotliwy 1962, 53). Całkiem inne rozwiązanie konstrukcyjne zastosowano do budowy obiektu, który odkryto w dzielnicy Ogrody, w wykopie nr 2 (ryc. 8). Dom ten miał podłogę ułożoną na legarach, integralnie powiązanych konstrukcyjnie ze ścianami budynku (ryc. 9, 10).

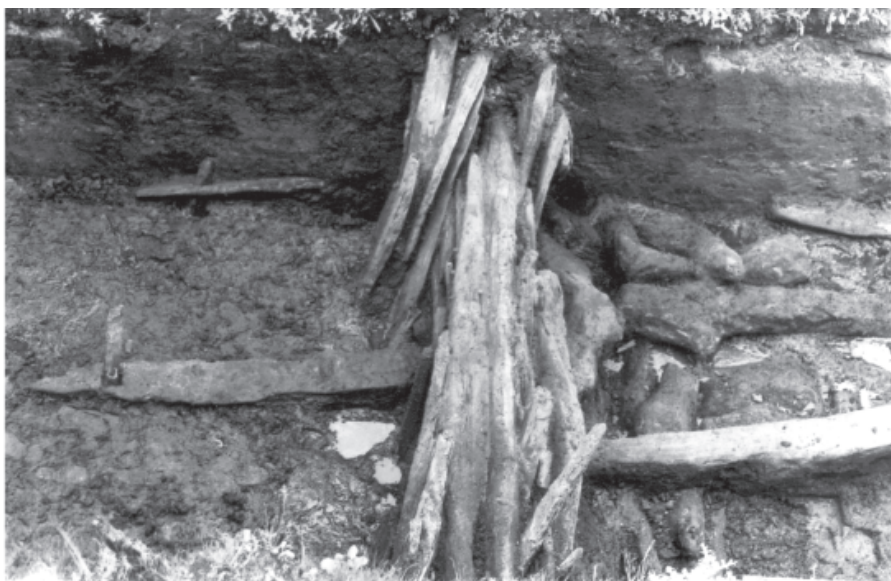
Ryc. 11. Wolin – Stare Miasto, wykop nr 8, warstwy XVI-XIV: ściana domu o konstrukcji międzysłupowej, zbudowana z dranic. Konstrukcję ściany posadowiono i wzmocniono za pomocą zakotwionych w gruncie legarów. Widok od strony wschodniej (fot. archiwum IAE PAN)
 Fig. 11. Wolin – the Old Town, trench 8, layers XVI-XIV: post-and-beam construction house wall, made of planks. The construction of the wall was founded on and reinforced with ground-anchored beams. View from the east (photo from the archive of the Institute of Archaeology and Ethnology of the Polish Academy of Sciences)

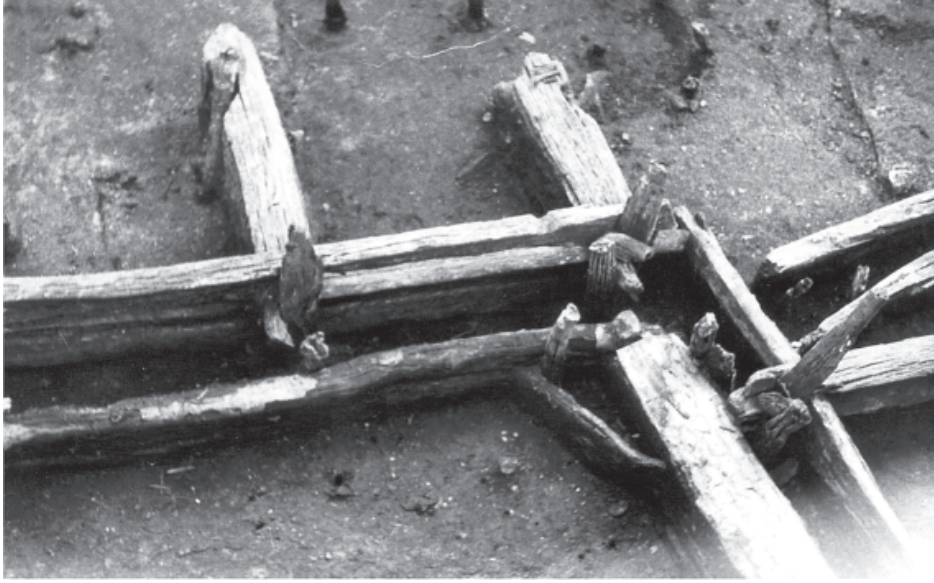
Ryc. 14. Wolin – Stare Miasto, wykop nr 6, ar nr 1709, warstwa XII: narożnik budynku o konstrukcji międzysłupowej, którego słupy konstrukcji nośnej zostały wzmocnione poziomymi jarzmami, zakotwionymi w gruncie (fot. archiwum IAE PAN)

Fig. 14. Wolin – the Old Town, trench 6, are 1709, layer XII: the corner of a post-and-beam construction building with load-bearing posts reinforced with ground-anchored yokes (photo from the archive of the Institute of Archaeology and Ethnology of the Polish Academy of Sciences)

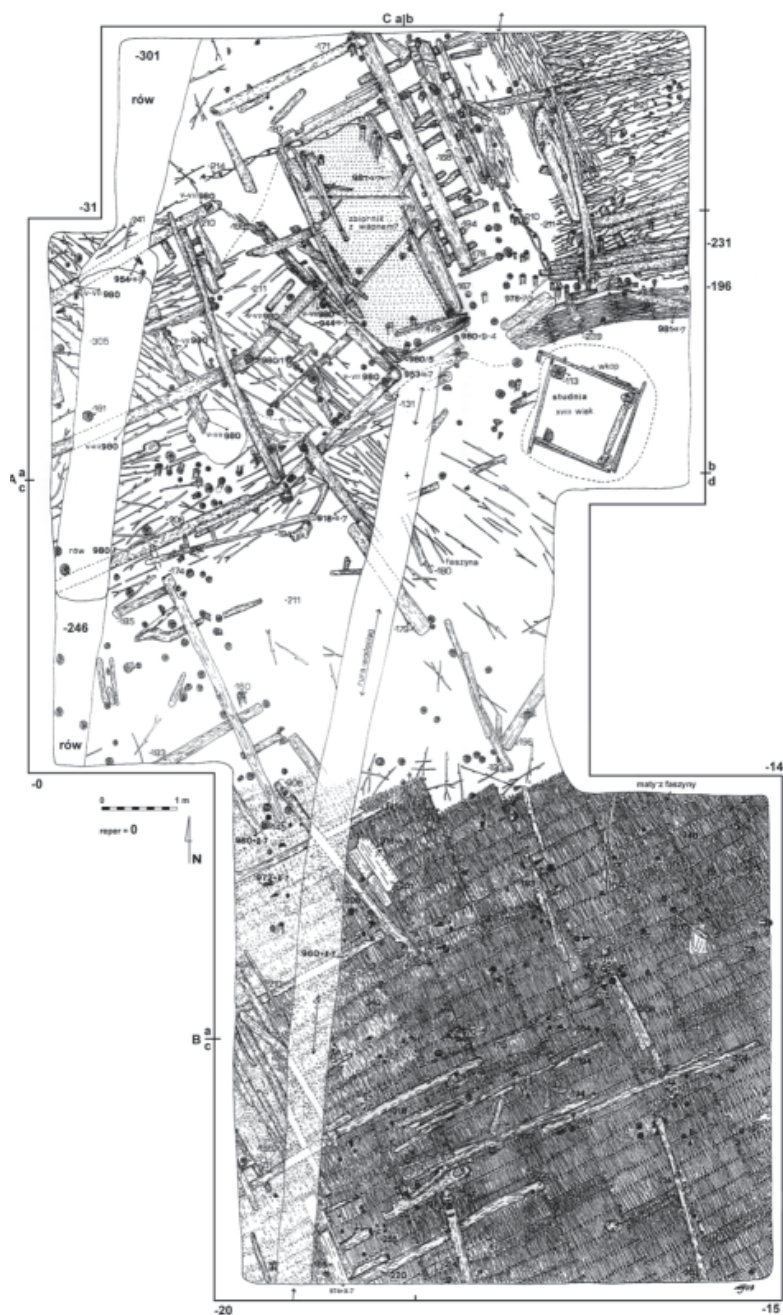
Ryc. 20. Wolin – dzielnica Ogrody, wykop nr 5, warstwy VII-IV: rzut poziomy konstrukcji drewnianych (rys. M. Jusza)
 Fig. 20. Wolin – the Ogrody quarter, trench 5, layers VII-IV: ground plan of wooden structures (drawing M. Jusza)

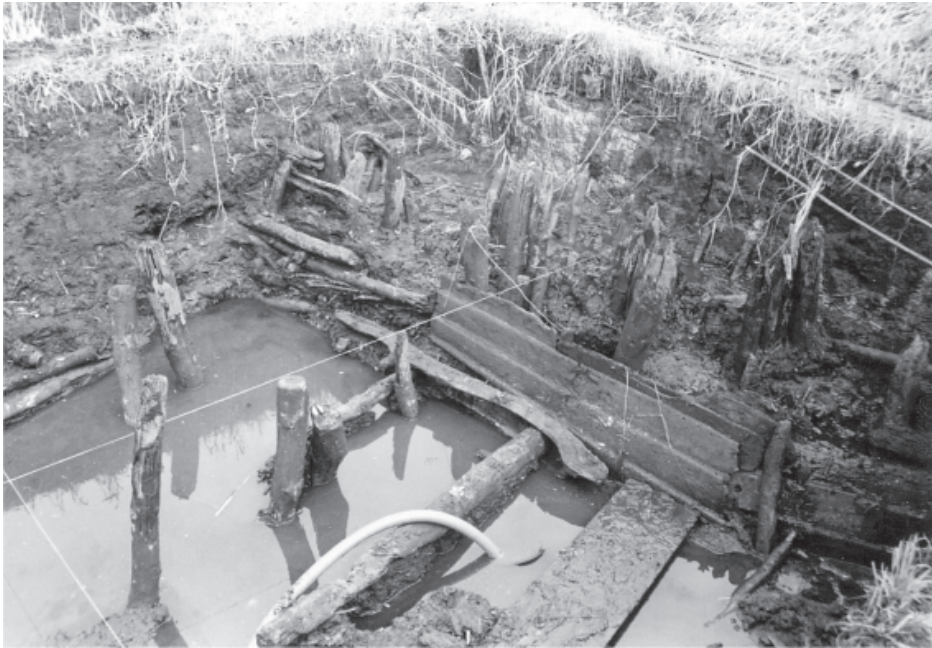
Ryc. 22. Wolin – dzielnica Ogrody, wykop nr 2, warstwa V: nabrzeże o konstrukcji międzysłupowej, zbudowane przy dodatkowym zastosowaniu poziomych odciągów (fot. B. Stanisławski)

Fig. 22. Wolin – the Ogrody quarter, trench 2, layer V: post-and-beam construction wharf built with the additional use of horizontal stays (photo B. Stanisławski)

System budowy z zastosowaniem odciągów cechował także nabrzeża portowe. Z tego typu obiektem inżynieryjnym mieliśmy do czynienia w dzielnicy Ogrody, w wykopie nr 2 (ryc. 8, 22). Konstrukcja tego fragmentu nabrzeża, wzniesionego pod koniec X stulecia, została dodatkowo wzmocniona systemem jarzm, których jeden koniec trzymał ścianę nabrzeża, a drugi był zakotwiony w grunt (ryc. 23, por. ryc. 6, 7).

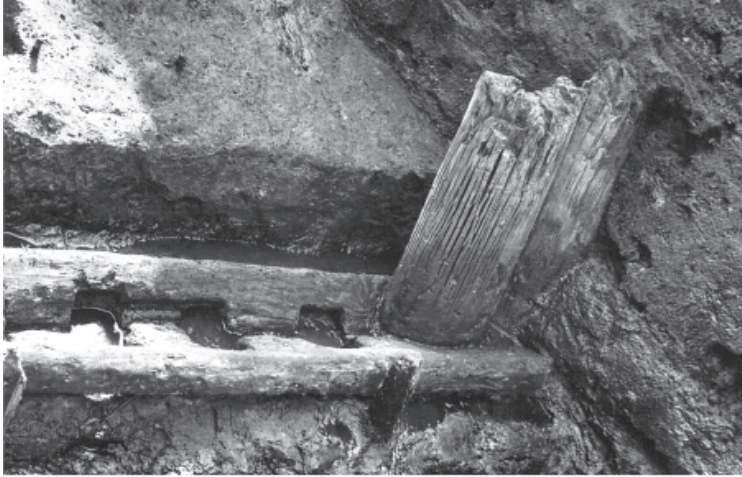
Ryc. 28. Wolin – Stare Miasto wykop nr 5: pionowe bale zakotwione w poziomej ławie – pozostałości konstrukcji umocnień wałów obronnych, wzniesionych w pierwszych latach X wieku (fot. archiwum IAE PAN)

Fig. 28. Wolin – the Old Town, trench no. 5: vertical posts anchored in a horizontal footing—remains of fortifications built in the early 10th century (photo from the archive of the Institute of Archaeology and Ethnology of the Polish Academy of Sciences)

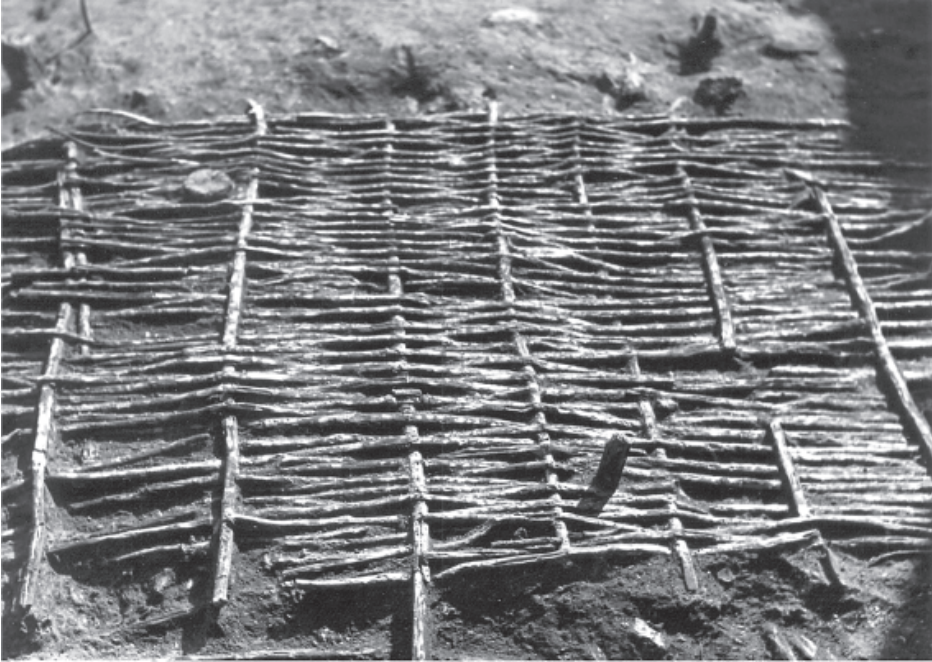
Ryc. 33. Wolin – Stare Miasto, wykop nr 6, warstwa VII: ścianka o konstrukcji plecionkowej (fot. archiwum IAE PAN)

Fig. 33. Wolin – the Old Town, trench 6, layer VII: wattle-and-daub wall (photo from the archive of the Institute of Archaeology and Ethnology of the Polish Academy of Sciences)
